Trudny grunt pod REAL-em

Złożone warunki gruntowe skomplikowały roboty inżynierskie przy budowie supermarketu REAL w Rzeszowie

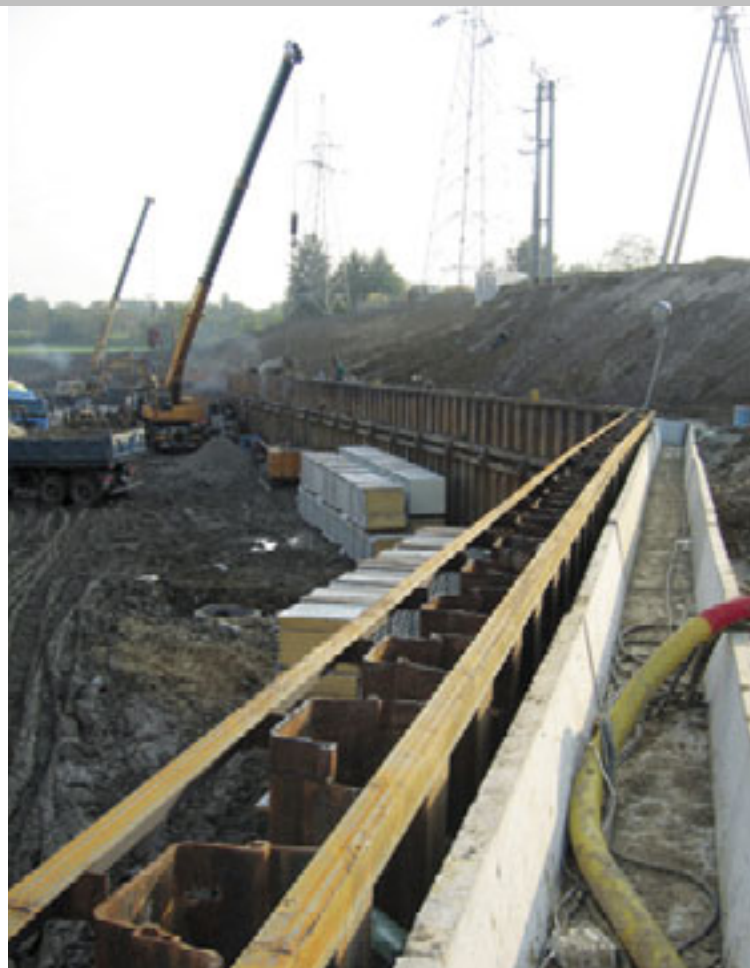
Fot. 1. Widok za murem oporowym z grodziec stalowych przed przeprowadzeniem odwodnienia

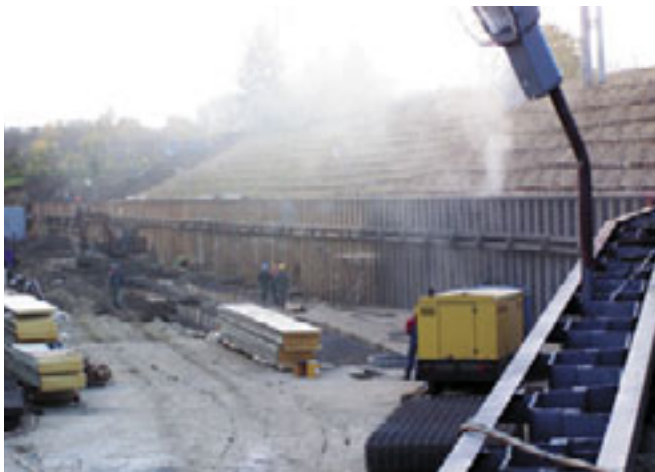
Fot. 3. Zakończony etap robót zasadniczych - uformowanie skarpy i wykonanie muru oporowego.

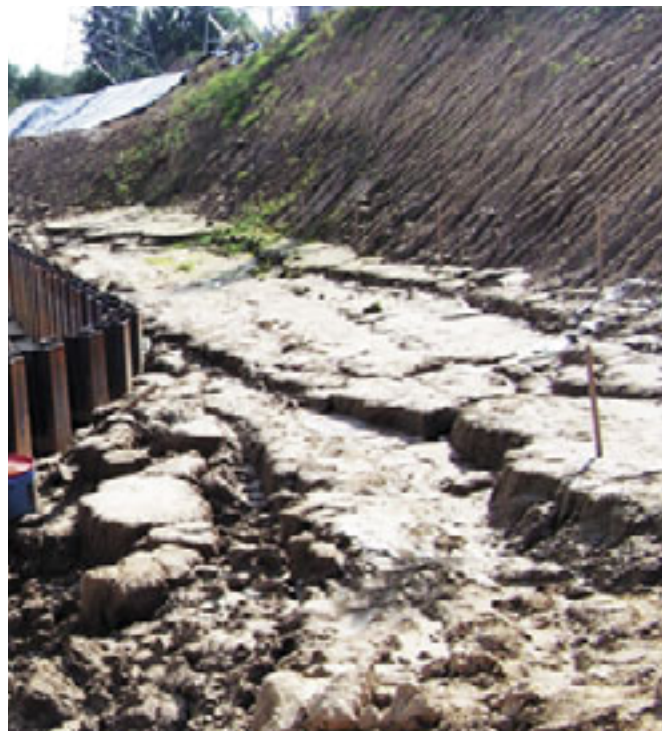
Przystępując do realizacji muru oporowego, na budowie zastaliśmy roboty ziemne w zaawansowanym stadium, zarówno przed linią ściany, jak i za nią. Prace te były niezbędne dla innych wykonawców, ale nam przysporzyły sporych problemów. Roboty ziemne za przewidywaną trasą ściany spowodowały utratę stateczności skarpy, co w efekcie groziło jej osunięciem, a podczas prowadzonych wykopów przed linią ściany okazało się, że w niektórych rejonach jest woda pod napięciem i występuje zjawisko sufozji. W momencie wystąpienia opadów warunki gruntowe pogarszały się do tego stopnia, że czasem roboty wykonane jednego dnia ulegały całkowitemu zniszczeniu i następnego wykonywano je od podstaw. Na fot. 4 widać, że mieliśmy do czynienia z nieprzewidywalnym zjawiskiem osiadania gruntu. Uwzględniając złożoność warunków gruntowych oraz naturalny przepływ wody, stanęliśmy przed problemem, jak utrzymać właściwe parametry geometryczne muru oporowego, który zaburzy panujące warunki hydrogeologiczne. Stwierdziliśmy, że konieczne jest wykonanie takiego odwodnienia, które zredukuje wartość parć hydrostatycznych za ścianą i będzie zapobiegać pętrzeniu się za nią wody. Odwodnienie ściany z grodzic stalowych z występujących wód gruntowych oraz opadowych zostało wykonane za pomocą pionowych drenów, które umieszczono za ścianą na całej jej długości w rozstawie co 2,8 m. Miały postać rur drenarskich z filtrem z włókna kokosowego o średnicy 180 mm, umieszczonych w obsypce z tłucznia w uprzednio wywierconych otworach o średnicy 1 m. Wody z tych drenów następnie są odprowadzane ułożonymi przykanalikami PVC 110 mm do ciągów kanalizacyjnych ułożonych przed ścianą, wykonanych z rur PVC 160-200 mm.

Fot. 4. Nieprzewidziane zjawisko osiadania

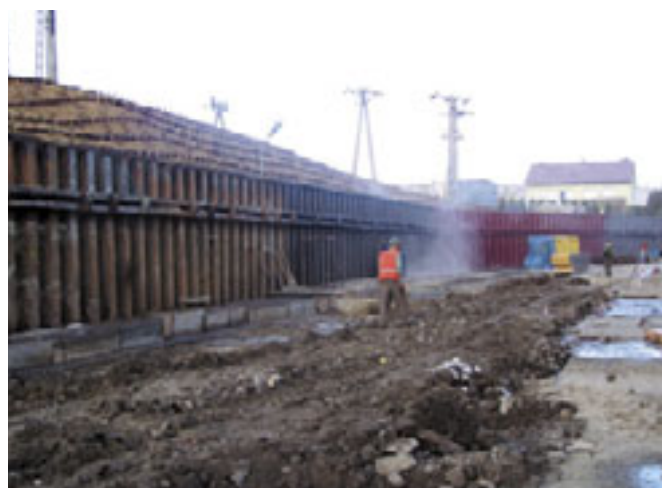
Fot. 5. Kolejne etapy nakładania powłoki antykorozyjnej i docelowej warstwy malarskiej

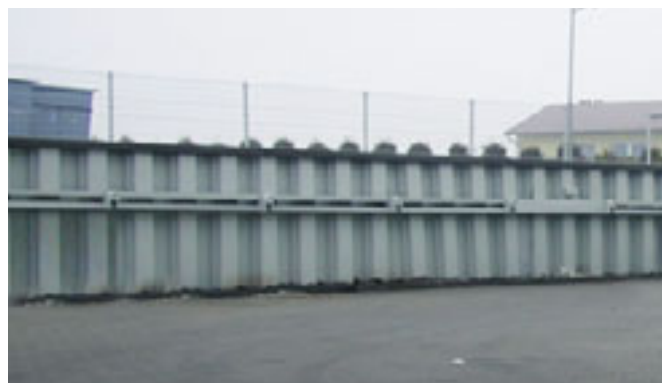
Fot. 6. Efekt końcowy naszej pracy
