# Mikrotuneling we Wrocławiu

Projekt „Budowa kanalizacji osiedlowej Brochów Jagodno etap III we Wrocławiu” jest finansowany przez Unię Europejską w ramach środków z ISPA/Funduszu Spójności oraz Gminę Wrocław. Generalnym Wykonawcą jest konsorcjum firm: PPUH „Stalmont” sp. z o.o., Przedsiębiorstwo Inżynieryjno-Konstrukcyjno-Budowlane „Inkobud” Włodzimierz Kowalczyk, Bickhardt Bau Polska sp. z o.o., Henczke Budownictwo sp. z o.o. oraz Zakład Bezpieczeństwa Ruchu Drogowego „Zaberd” SA.

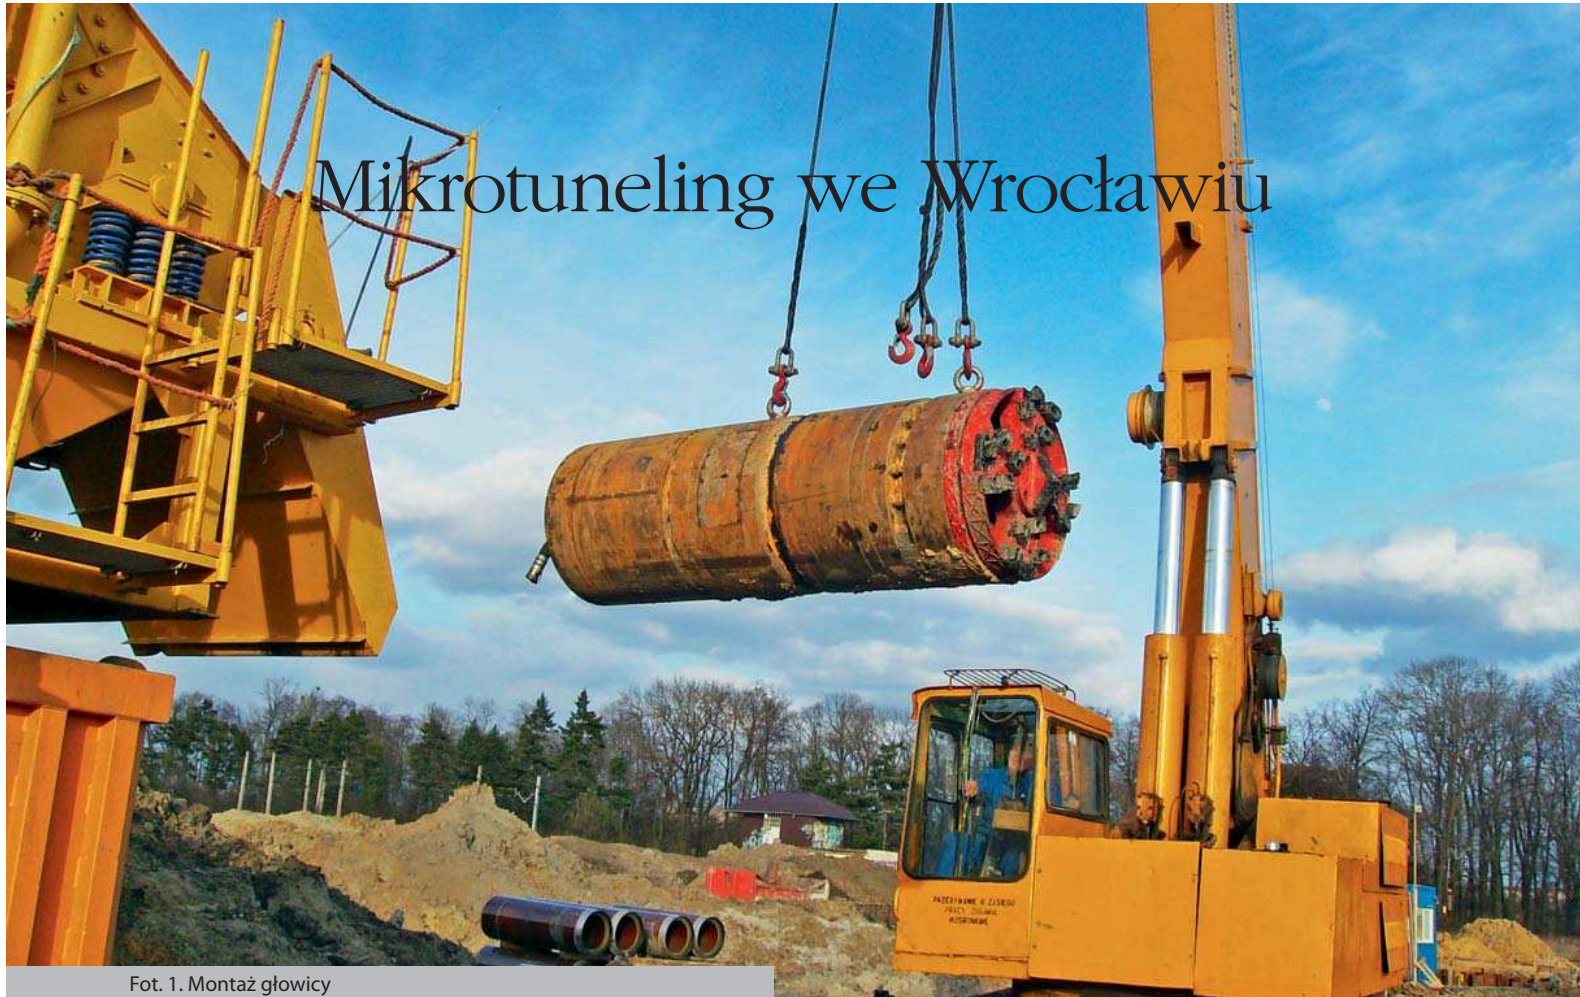
Fot. 1. Montaż głowicy

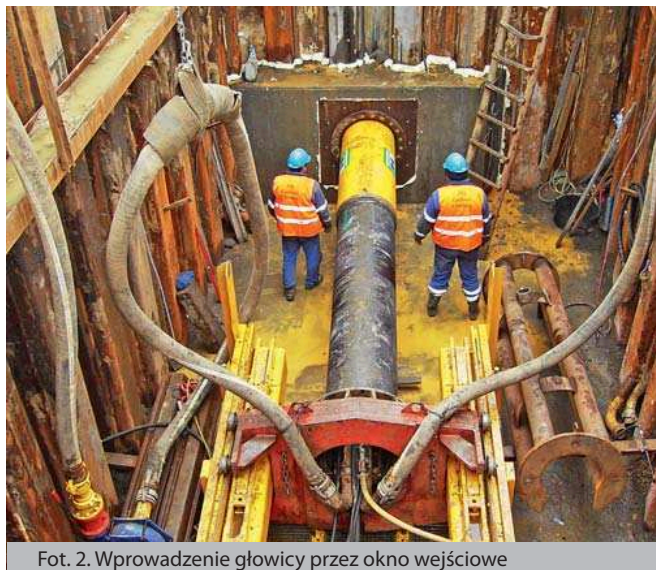
Fot. 2. Wprowadzenie głowicy przez okno wejściowe

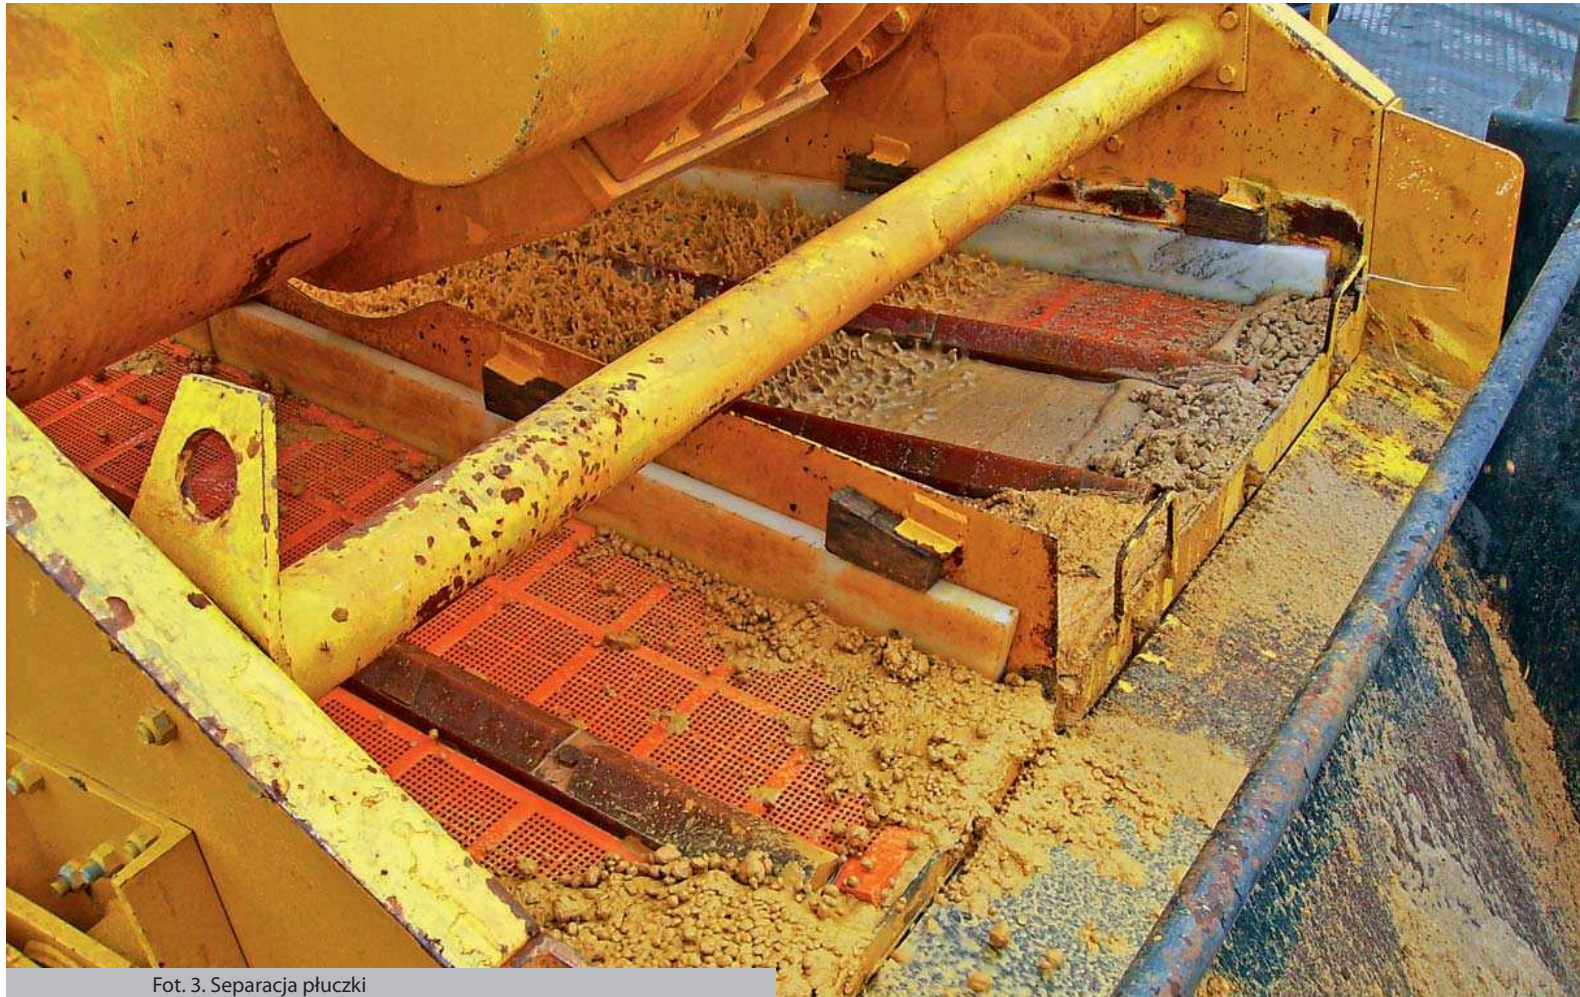
Fot. 3. Separacja płuczki

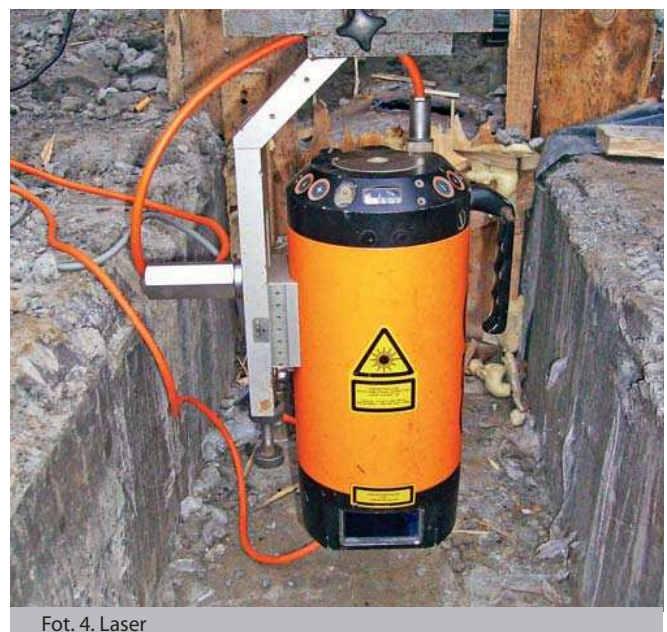
Fot. 4. Laser
