Renowacja w technologii przyjaznej środowisku

Inwestycja na terenie KWK „Piast” i KWK „Ziemowit” obejmuje:

- modernizację rurociągu $\phi 600$ mm metodą reliningu o długości 8 967 m,
- budowę nowego odcinka, łączącego istniejące rurociągi, wód słonych o długości 585 m,
- budowę przepompowni.

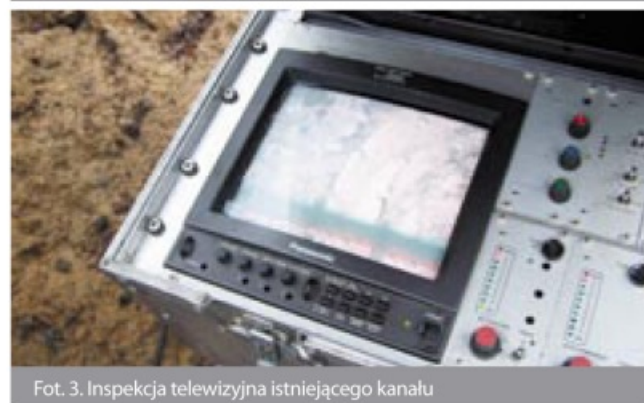
Fot. 3. Inspekcja telewizyjna istniejącego kanału

Przed rozpoczęciem realizacji konieczne było wykonanie inspekcji całego kanału przy użyciu kamery. Dysponujemy urządzeniem firmy Panasonic (fot. 3). Oględziny wykazały zanieczyszczenia na całej wewnętrznej powierzchni przekroju. Równoległe do oględzin, na budowie rozpoczęto zgrzewanie 15 m odcinków rur. W celu przyspieszenia realizacji wykorzystano 2 zgrzewarki. Kolejne brygady jednocześnie w każdym z odcinków o długości od 300 m do 500 m (zależnie od załomów) wykonywały wstępne czyszczenie mechaniczne za pomocą skrobaków oraz gumowych czyszczaków, a następnie w celu całkowitego usunięcia osadu wielokrotnie powtarzały tę czynność. Wykonano także dodatkowo czyszczenie hydrauliczne. Tak przygotowane poszczególne odcinki rurociągu zostały ponownie skontrolowane przy użyciu kamery. Przykładowy efekt prezentują fotografie 4, 5. Przeciąganie rury odbywa się przy użyciu urządzeń firmy Vermeer. Pomiędzy nowoinstalowaną rurą PEHD a istniejącym rurociągiem tuż przed wciągnięciem rury nakłada się otulinę bentonitową. Po oddaniu rurociągu do użytku otulina ta zapobiega ewentualnym ruchom rury PE spowodowanym uderzeniami hydraulicznymi. Ostatnim etapem, kończącym realizację danego odcinka jest wykonanie prób szczelności. Do tej pory nie odnotowaliśmy jakichkolwiek nieprawidłowości i jesteśmy przekonani, że tak pozostanie. ■
